Zentimetergenaue Ortung zur Behebung einer kostspieligen Leckstelle der Stadt Clyde, Kansas (USA)

HL 7000 Elektroakustische Leckortung

Reduzierung der Wasserverluste der Stadt Clyde, Kansas (USA)

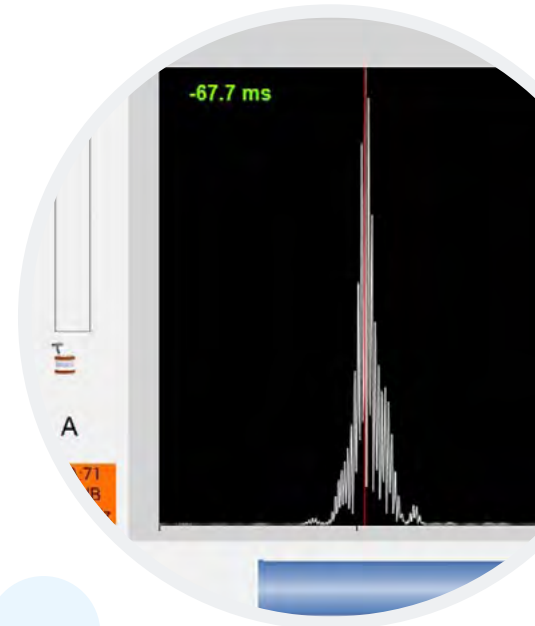
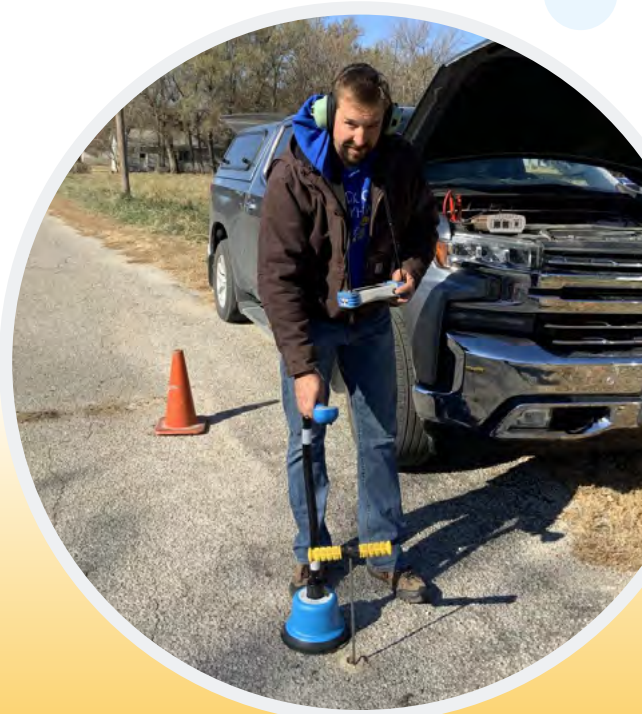
Kreisleiter Greg Metz konnte mit der SebaKMT-Ausrüstung der Kansas Rural Water Association das Leck an einer 4-Zoll-Hauptleitung in der Nähe des Regenwasserkanals feststellen. Er konnte mit Hilfe des SebaKMT P-1 Ortungskorrelators und des windgeschützten Bodenmikrofons HL 7000 das Leck bis auf einen Zentimeter genau lokalisieren. Es wurde geschätzt, dass durch das Leck mehr als 20 Gallonen Trinkwasser pro Minute verloren gingen.

Nach der Reparatur des Lecks wurde der Abfluss aus dem Regenwasserkanal gestoppt. Die Kosten für Trinkwasser belaufen sich auf etwa 2,00 \$ pro 1.000 Gallonen (Produktionskosten). Der tägliche Verlust betrug mehr als 20.000 Gallonen. Die jährlichen Kosten für das Leck würden sich auf etwa 20.000 \$ belaufen. Der Verlust an Wassereinnahmen ist jedoch viel höher.
